Sicherheitsüberprüfung am SpiderJack 3 von 2016

Rahden, 12.04.2017

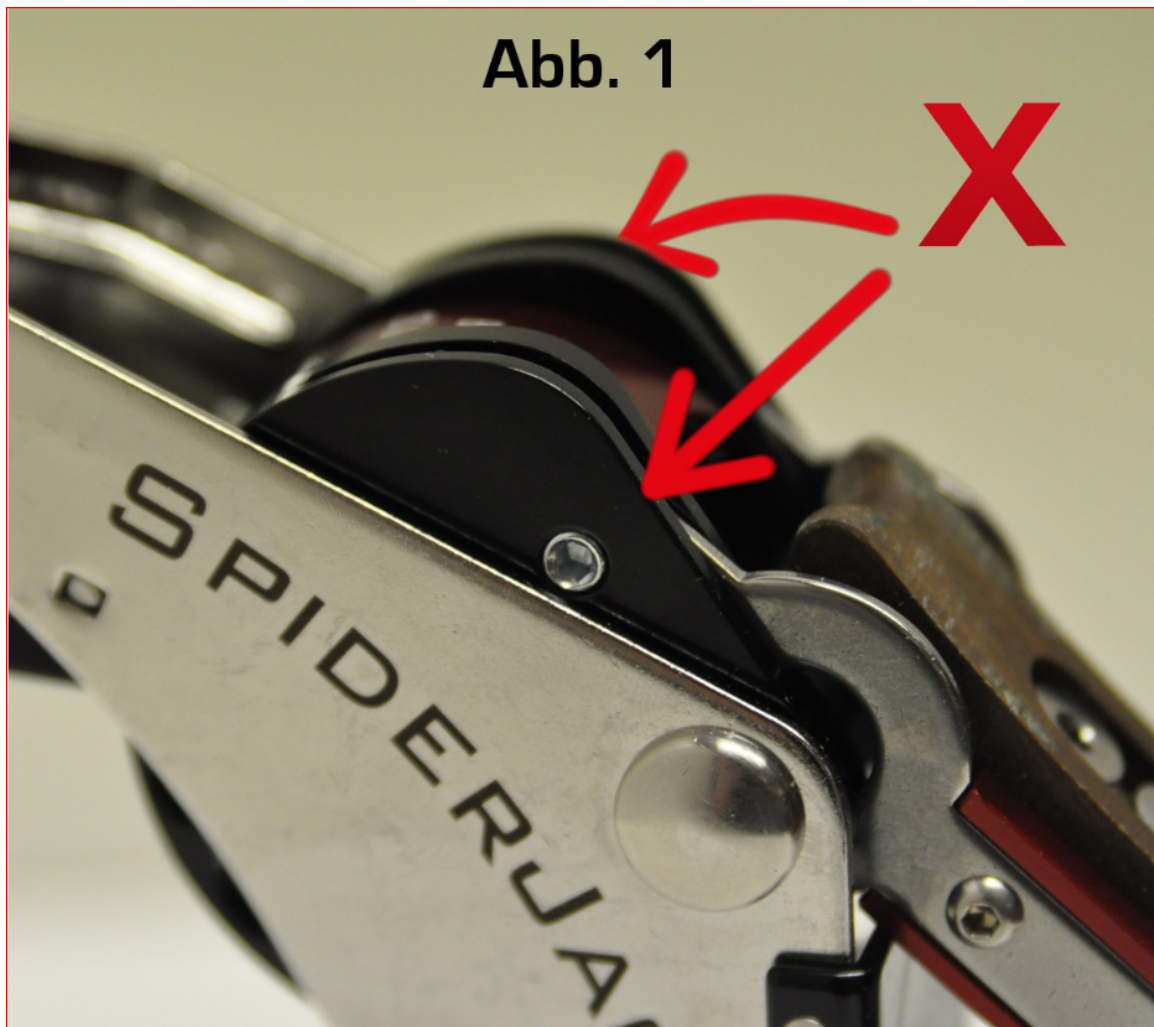
Um herauszufinden, ob es weitere, möglicherweise nicht ausreichend fest verklebte Madenschrauben am SpiderJack 3 gibt, ist es notwendig, dass jeder Anwender diese zwei Schrauben (Abb. 1) überprüft.

Wenn die Verklebung der Madenschraube zur Lagerung der Daumenbremse am [SpiderJack 3](#) fehlerhaft ist, kann die Beweglichkeit der Klemmbacke oder die des Gerätekörpers behindert werden. Im ungünstigsten Fall klemmt das Gerät nicht mehr sicher am Seil. Nachdem ich darüber informiert wurde, dass es bei einem SpiderJack 3 mit der Seriennummer: 25.16... zu einer solchen Behinderung der Klemmwirkung gekommen ist, kann nicht mit Sicherheit ausgeschlossen werden, dass es möglicherweise noch weitere, betroffene Geräte gibt. Bisher hatten sich die Verklebungen der Madenschraube zur Lagerung der Bremse in Tests als sicher und verlässlich erwiesen.

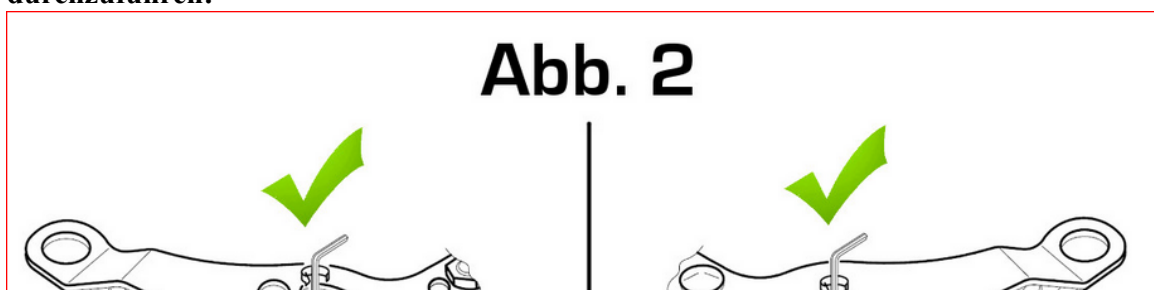
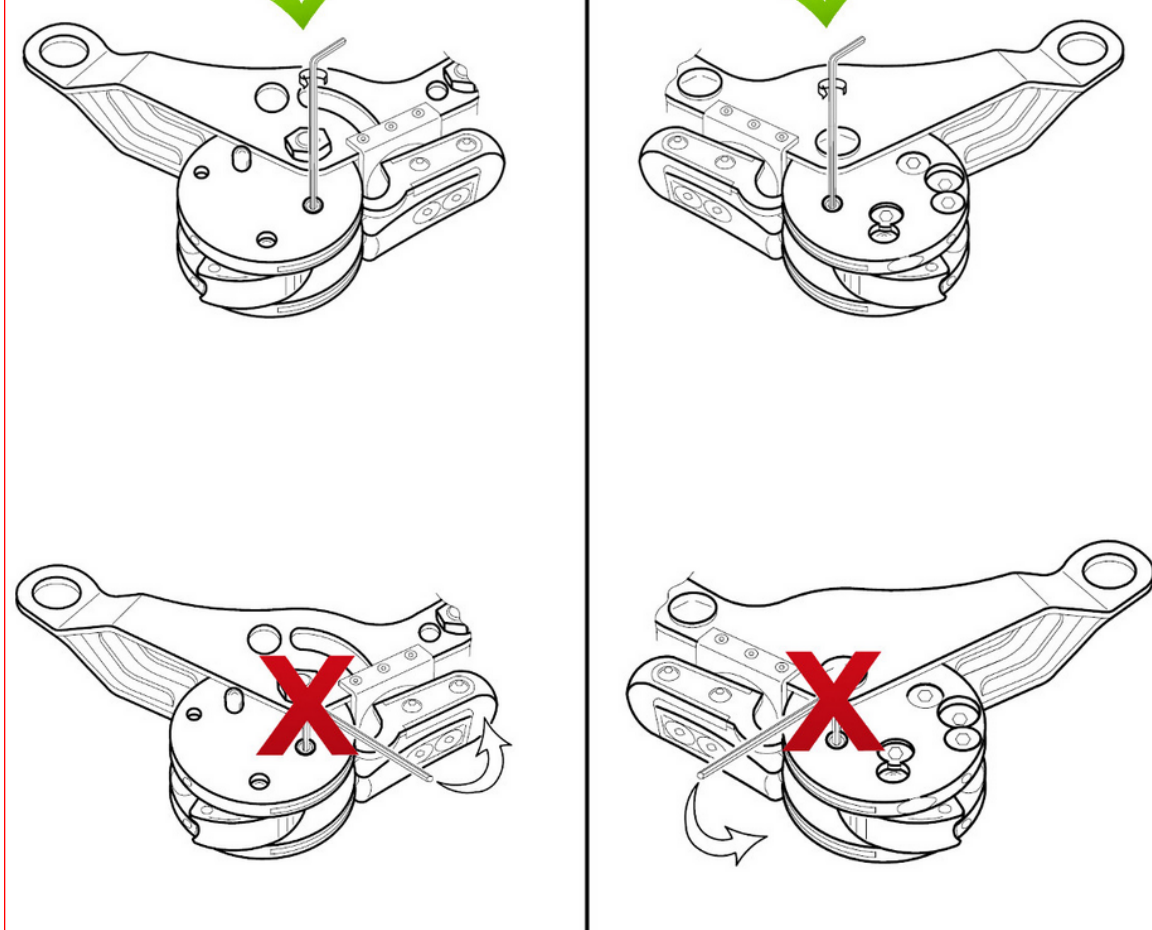
Jeder Anwender eines SpiderJack 3, Seriennummer: 25.16..., wird daher aufgefordert, diese Überprüfung, der dargestellten Anleitung (Abb. 2) folgend, umgehend durchzuführen!

Wichtig ist dabei, dass der Sechskantschlüssel wie dargestellt (Abb. 2), am kurzen Schenkel gehalten wird!

Für den Test ist bitte der beim SpiderJack 3 mitgelieferte, dünnere Sechskantschlüssel (SW 2,5 mm) zu verwenden.

Kann der Anwender die beiden Madenschrauben mit der dargestellten Methode mit normalem Kraftaufwand (1 bis 1,5 Nm) nicht drehen, dann ist alles in Ordnung und der SpiderJack 3 ist sicher. Die Drehrichtung ist hierbei egal. Sollte sich eine der beiden Madenschrauben oder beide hingegen drehen lassen, darf der SpiderJack 3 nicht mehr eingesetzt werden, bis das Problem behoben ist. Bitte [kontaktieren Sie](#) uns im Falle von nicht festen Madenschrauben umgehend. Wir werden Ihnen selbstverständlich sofort ein kostenloses Reparatur- Kit mit Montageanleitung zuschicken.

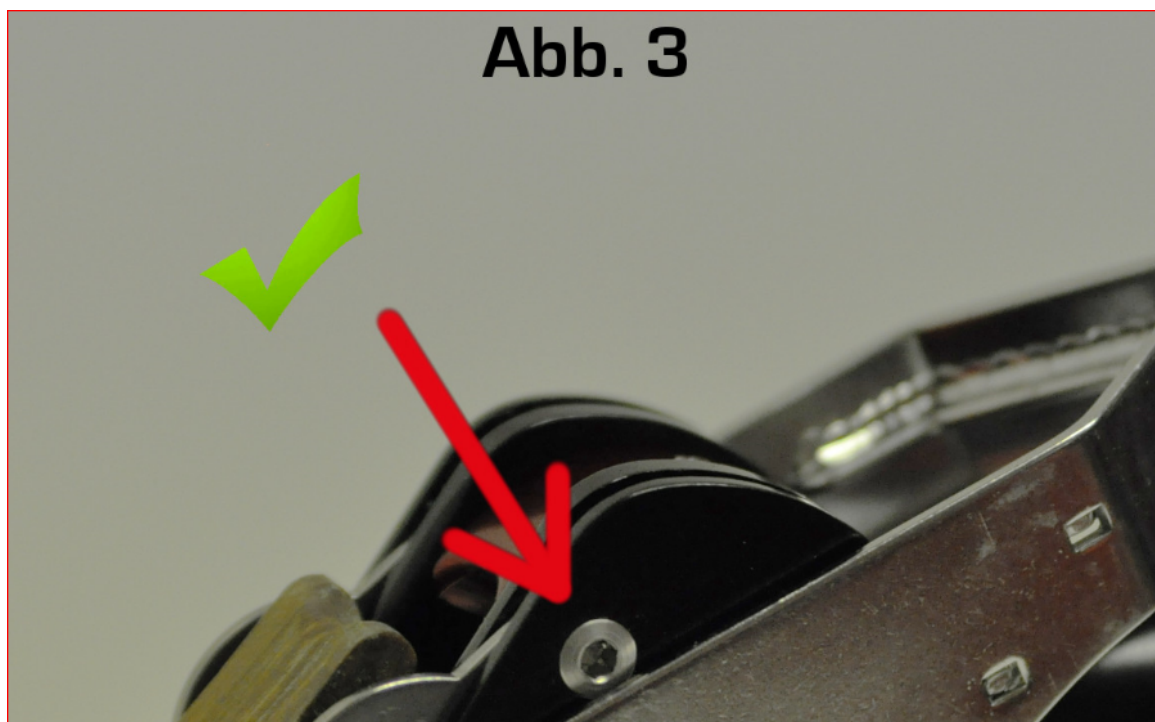
Alle Besitzer des SpiderJack 3, Seriennummer: 25.17... mit der **neuen** Madenschraube (Abb. 3), brauchen diese Sicherheitsüberprüfung nicht durchzuführen. Diese neuen Madenschrauben mit Kopf sitzen zusätzlich mechanisch fest und die ordnungsgemäße Verklebung wird bei jeder einzelnen Schraube doppelt überprüft.
